# Zukunftswerkstatt Hage

## Erfassung der Bebauungsstruktur als Grundlage zur Verfassung einer Erhaltungssatzung

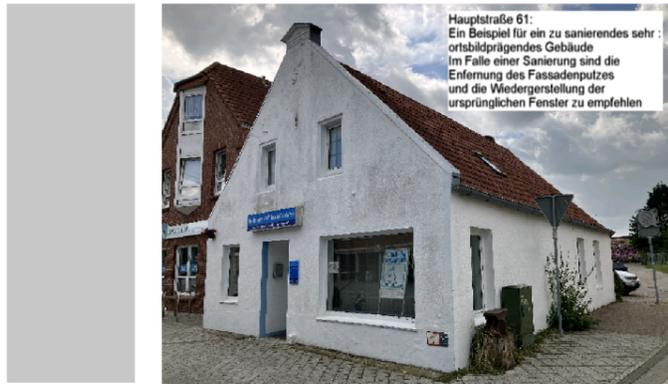
Hauptstraße 61:  
Ein Beispiel für ein zu sanierendes sehr ortsbildprägendes Gebäude  
Im Falle einer Sanierung sind die Entfernung des Fassadenputzes und die Wiedergestaltung der ursprünglichen Fenster zu empfehlen

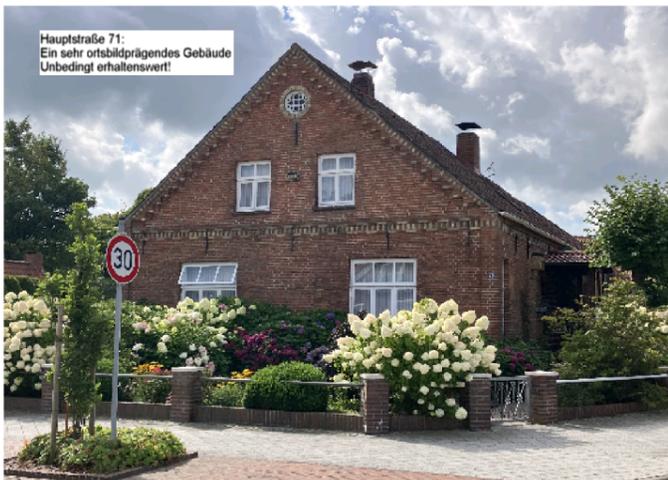
Hauptstraße 71:  
Ein sehr ortsbildprägendes Gebäude  
Unbedingt erhaltenswert!

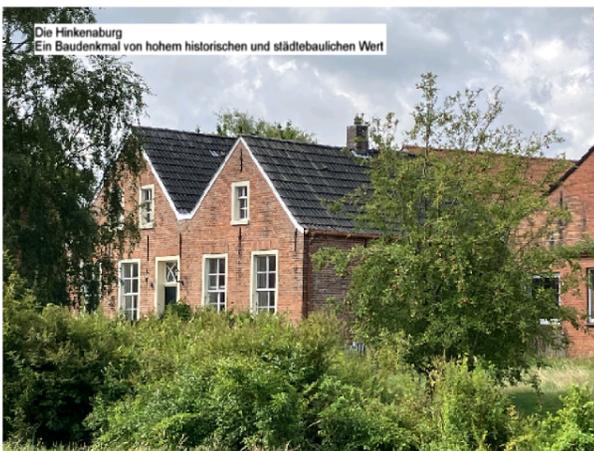
Die Hinkenburg  
Ein Baudenkmal von hohem historischen und städtebaulichen Wert

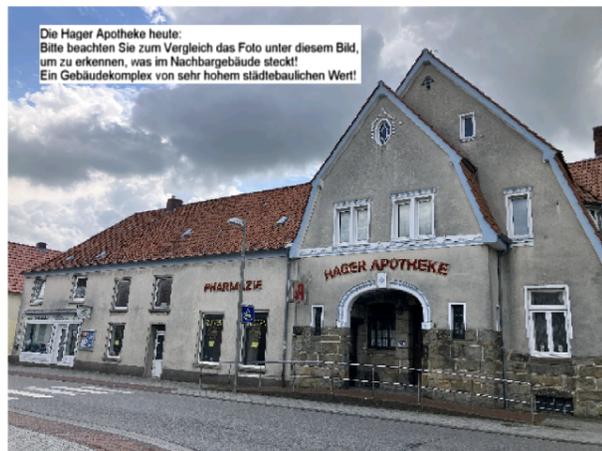
Die Hager Apotheke heute:  
Bitte beachten Sie zum Vergleich das Foto unter diesem Bild, um zu erkennen, was im Nachbargebäude steckt!  
Ein Gebäudekomplex von sehr hohem städtebaulichen Wert!

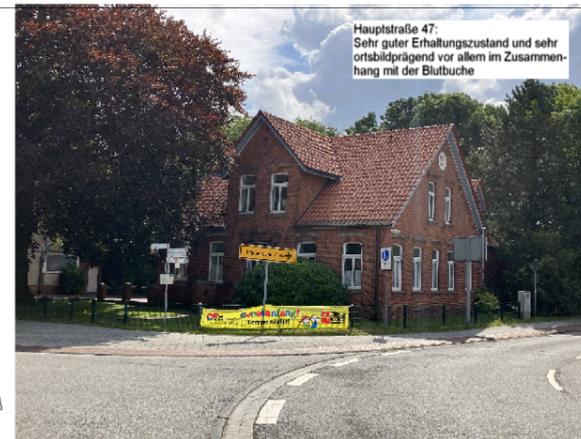
Hauptstraße 47:  
Sehr guter Erhaltungszustand und sehr ortsbildprägend vor allem im Zusammenhang mit der Blutbuche

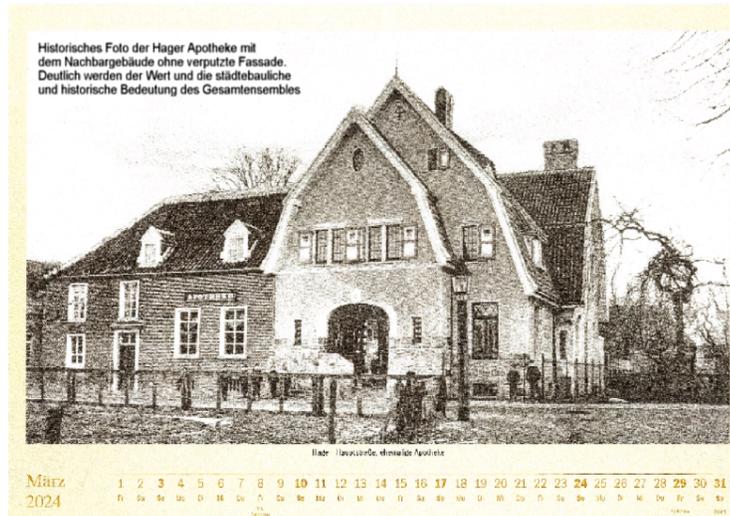
Historisches Foto der Hager Apotheke mit dem Nachbargebäude ohne verputzte Fassade.  
Deutlich werden der Wert und die städtebauliche und historische Bedeutung des Gesamtensembles
